2016年8月東北豪雨による岩手県内の河川災害調査結果 --岩手県久慈川の流木調査--

2016 年8 月東北豪雨による岩手県内の河川災害調査結果 —岩手県久慈川の流木調査—

松林由里子*

* 岩手大学

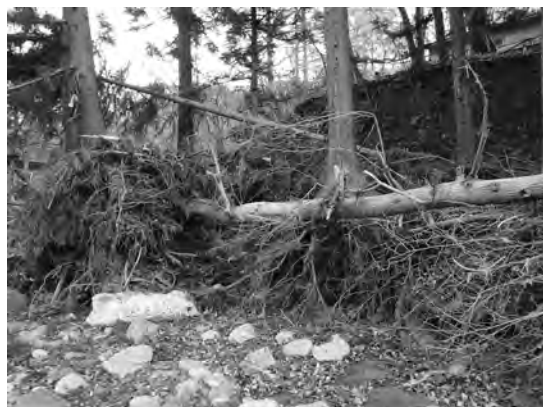
写真-2 河岸侵食によって根が露出したスギ

本である。倒木は、生息場所で幹が倒れたものと考え、根の一部が埋まって、幹が倒伏したものを倒木とした。流木の多くは、根や枝葉が損なわれており、流出過程に折損したものと考えられる。また、写真-2のように河岸侵食によって根が露出した木や、根の周辺が洗掘されて倒伏した木は見られたが、立木の幹が切断された切り株は見られなかった。図-2に観測した木の直径分布を示す。直径は幹の断面が円であると仮定し、調査で計測した周囲長から求めた。倒木の直径で、10cm未満の本数が多いのは、群生していた低木のヤナギを計測したためである。

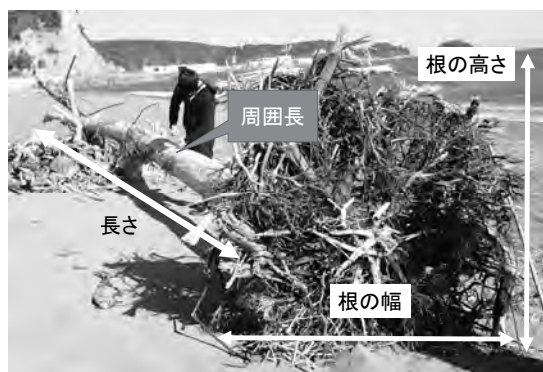
写真-3 流木の計測場所

調査では，場所，長さ，周囲長のほか，根が残されている場合は，根の高さと幅を計測した。計測内容については，写真-3に示す。また，年輪計測のためのコアを採取し，樹皮や葉から種類を推測し，不明な場合は針葉樹か広葉樹を記録した。
